Peritajes

Catedra Marcus

Funciones del arquitecto

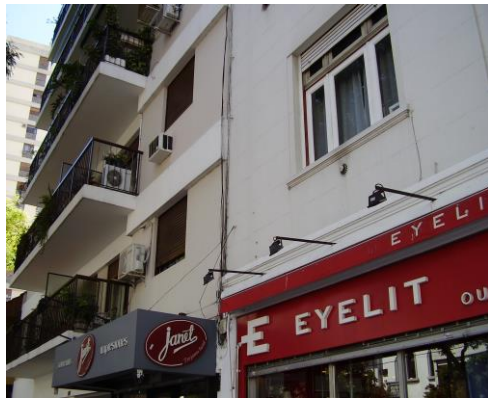
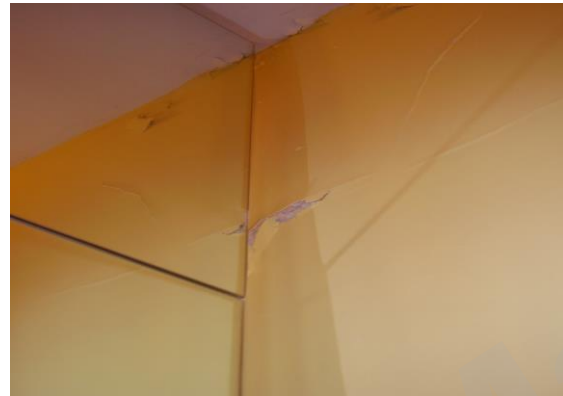
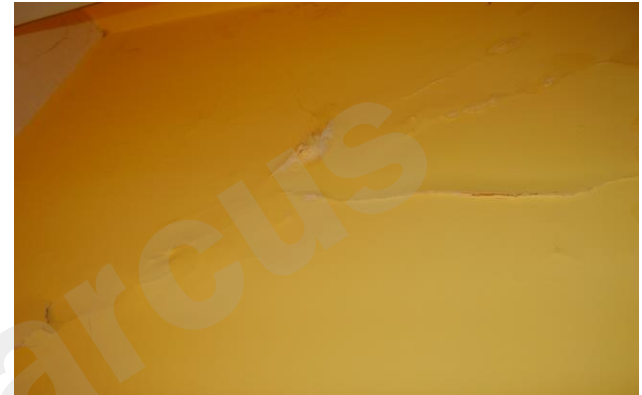
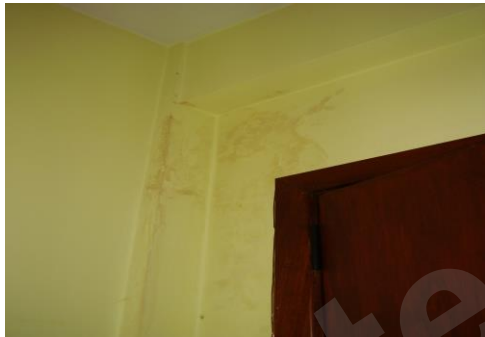
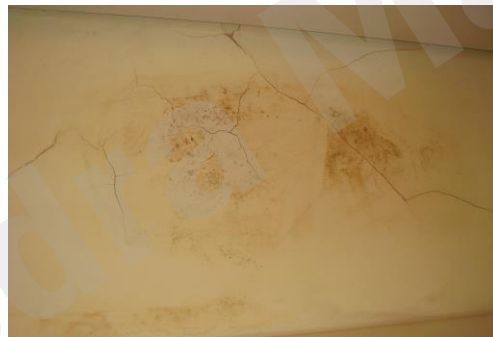
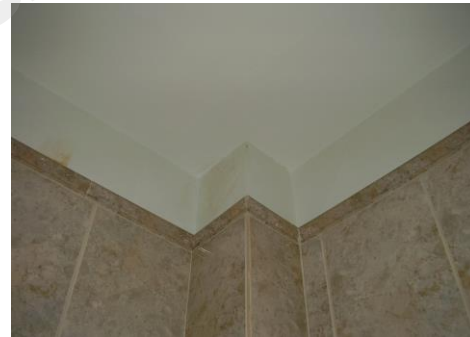
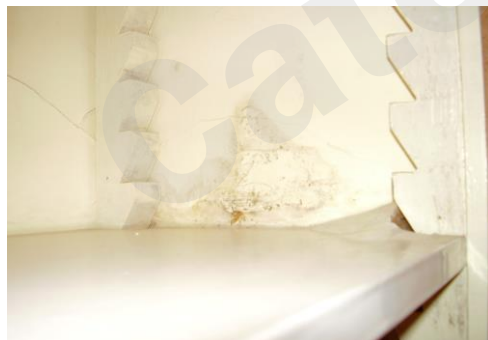
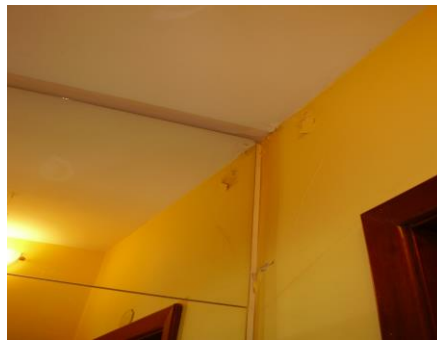
Se observan marcas de humedades por zonas envolventes y chorreaduras de agua, ya secas por el tiempo transcurrido, importantes rajaduras y resquebrajamiento del revoque y pintura y explosiones de revoque (botones), producidas por lesiones químicas hasta ver el ladrillo.

La zona indicada como perjudicada coincide con una diferencia de niveles entre los dos edificios, por lo que se presume que la colocación de las nuevas cañerías estaría en esa altura, dado que es coincidente por otro lado que las humedades comenzaron a ceder unas vez terminadas las obras.

Se adjuntan fotos tomadas in situ y de la fachada del edificio de al lado demostrando la diferencia de niveles.

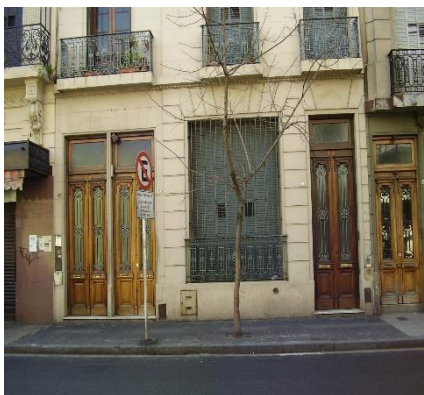
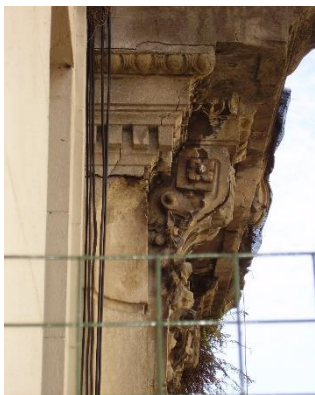
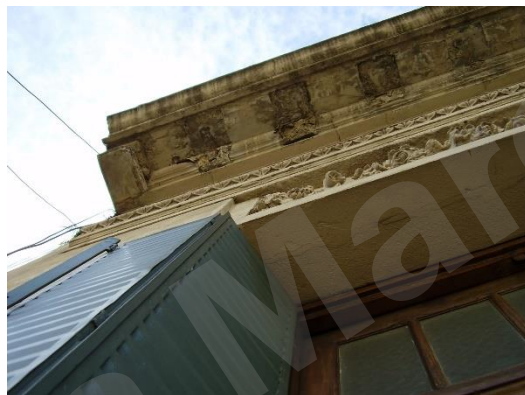
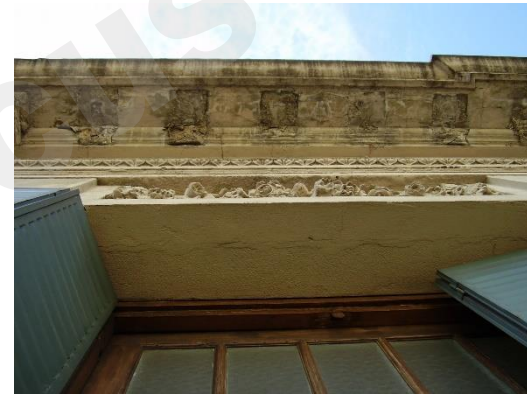
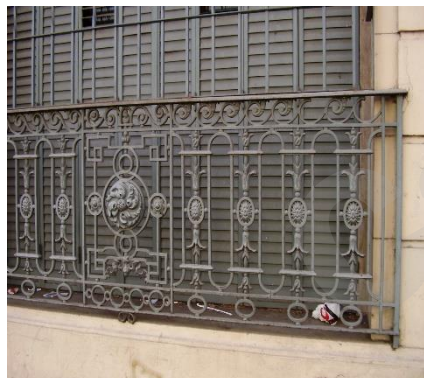
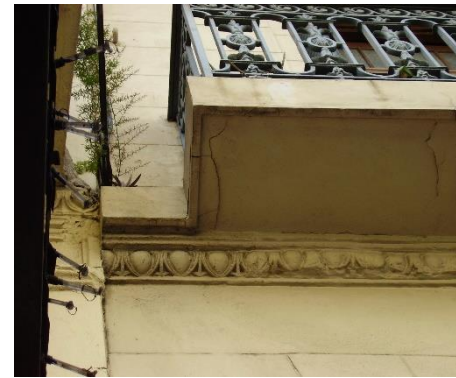
El frente está compuesto por tres accesos peatonales (de madera y vidrio), y 1 ventana en Planta baja, el 1er y 2do. Piso tienen pequeños balcones con fisuras y rajaduras algunas de importancia que necesitan reparación inmediata, con puertas ventanas con persianas y rejas decorativas en buen estado de conservación.

El remate del edificio es un cornisamiento de aproximadamente 30 cm de vuelo presentando fisuras y desprendimientos que necesitan reparación, como también la ornamentación que lo acompaña.

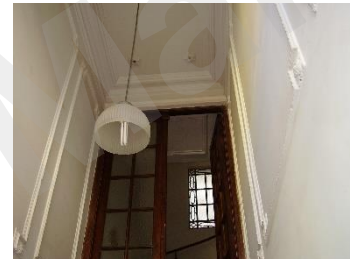
Los muros medianeros interiormente se encuentran revocados y pintados con molduras decorativas.

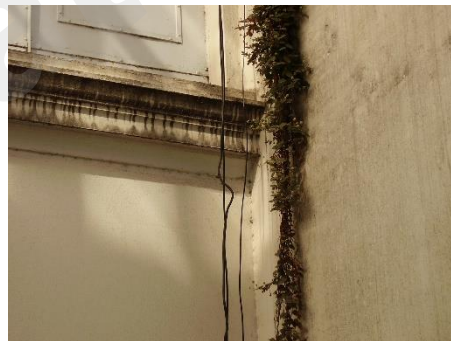
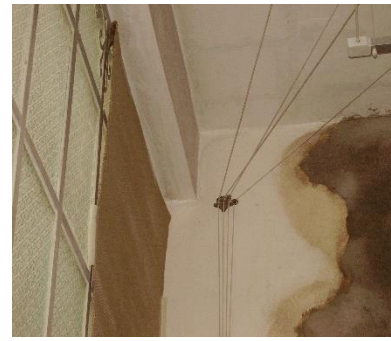
El muro medianero dentro de la unidad ..., se encuentra actualmente en reparación de una grieta importante. Exteriormente se encuentra revocada sin fisuras ni humedades.

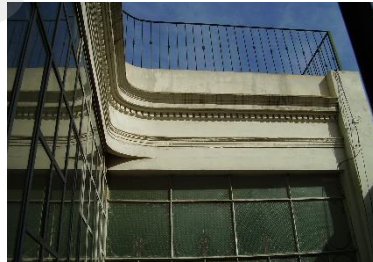
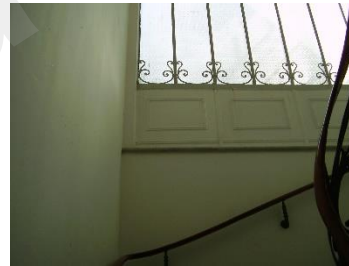
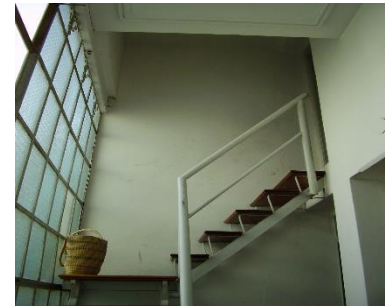
Tanto los muros que lo componen (medianeros y de la vivienda), los pisos cerámicos, como todos sus cerramientos (vidrio repartido original de obra metálico y resto de mampostería y escalera de acceso a la azotea se encuentran en buen estado de conservación, presentando algunas fisuras, y faltantes sin humedades.

Las escaleras de acceso a la azotea poseen barandas metálicas, los escalones se encuentran en buen estado de conservación no presentando riesgo alguno.

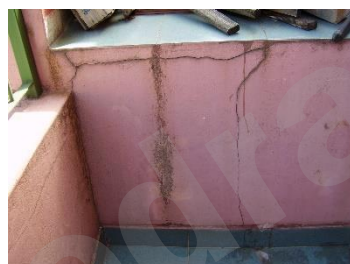
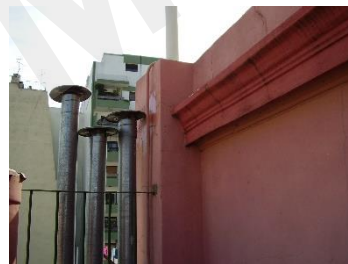
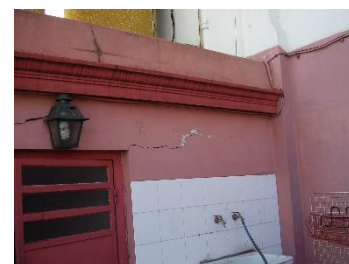
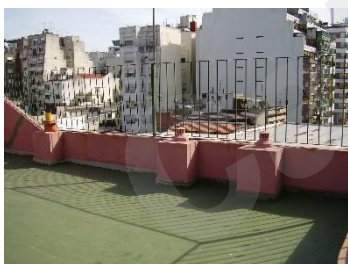
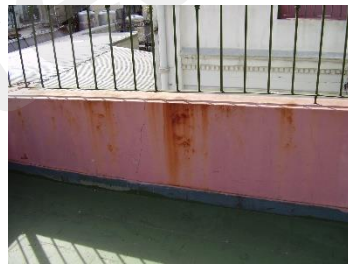
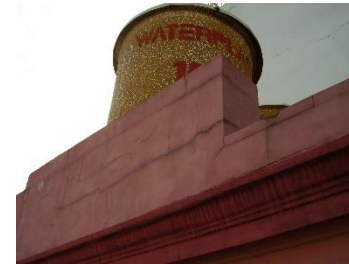
Posee piso con cerámicas pintadas con pintura impermeable color verde en buen estado de conservación.

Parapeto de mampostería, revocado y pintado, con rejas en buenas condiciones, se encuentran fisuras y grietas importantes que es necesario reparar.

Muro medianero con revoque y pintado en buen estado.

PARA EXTENDER EL CERTIFICADO DE CONSERVACION DEL EDIFICIO HABRA QUE REPARAR PREVIAMENTE EN FORMA INMEDIATA LAS PATOLOGIAS MENCIONADAS EN EL INFORME.
