# Peritajes

# Informe técnico

# Informe previo para cumplimiento de la Ley 6116/18 (ex Ley257/99)

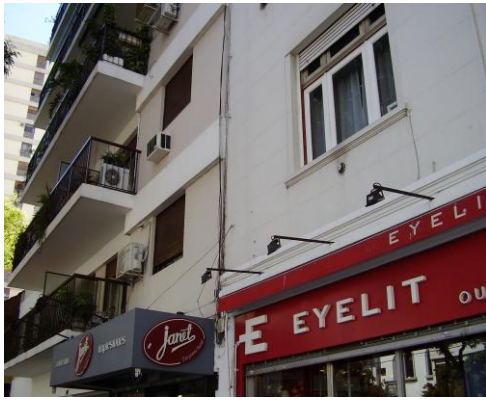
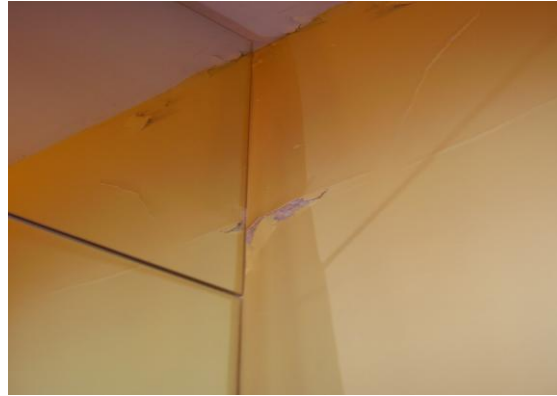
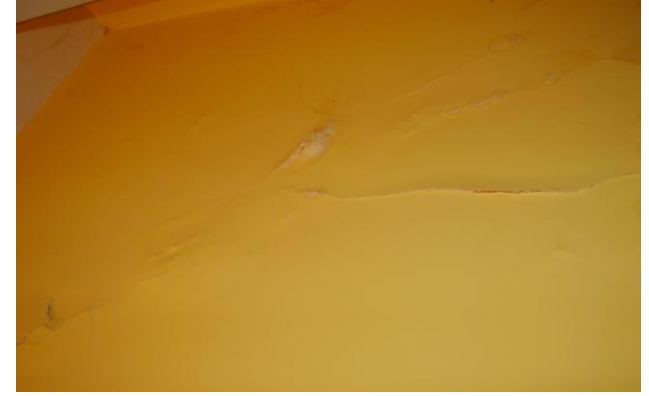
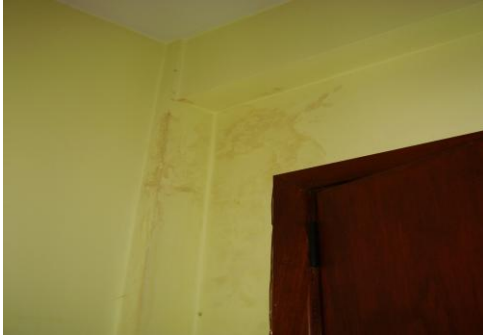
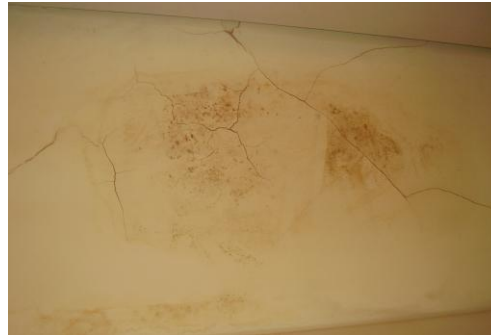
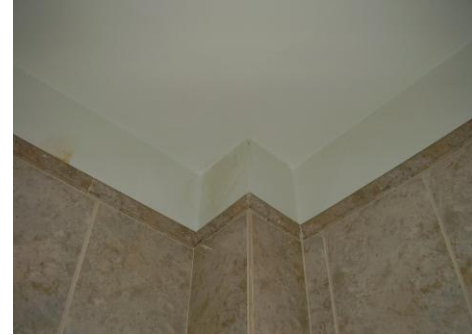
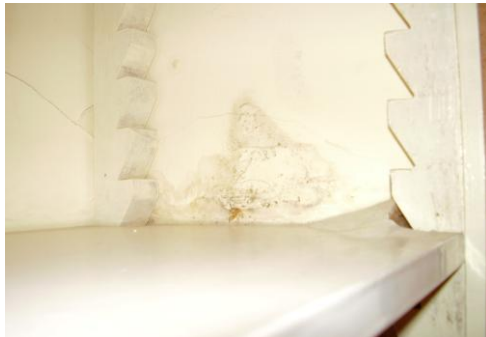
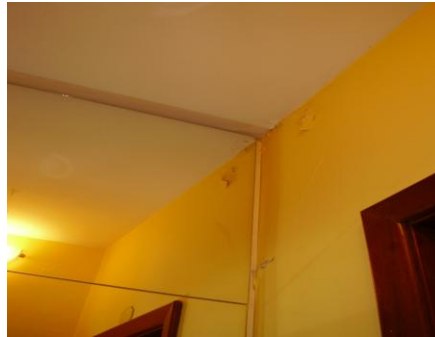
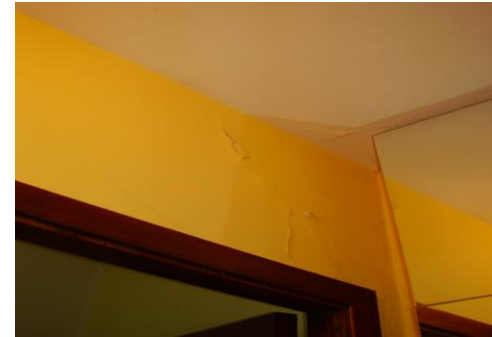
**Se observan marcas de humedades por zonas envolventes y chorreaduras de agua, ya secas por el tiempo transcurrido, importantes rajaduras y resquebrajamiento del revoque y pintura y explosiones de revoque (botones), producidas por lesiones químicas hasta ver el ladrillo.**

**La zona indicada como perjudicada coincide con una diferencia de niveles entre los dos edificios, por lo que se presume que la colocación de las nuevas cañerías estaría en esa altura, dado que es coincidente por otro lado que las humedades comenzaron a ceder unas vez terminadas las obras.**

**Se adjuntan fotos tomadas in situ y de la fachada del edificio de al lado demostrando la diferencia de niveles.**

Los daños se circunscriben a un área específica de aproximadamente 30 cm de altura desde bajo losa en un placard espejado que se encuentra sobre el muro medianero y desde allí se bifurca hacia la derecha, donde se halla el baño y hacia la izquierda, el dormitorio de los niños.

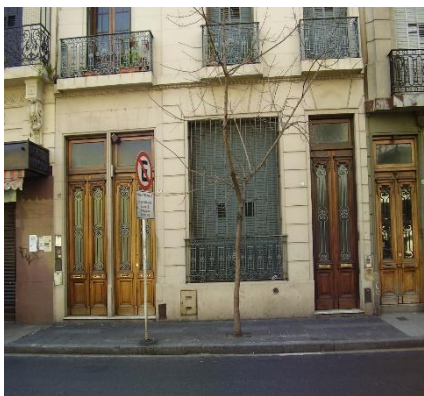
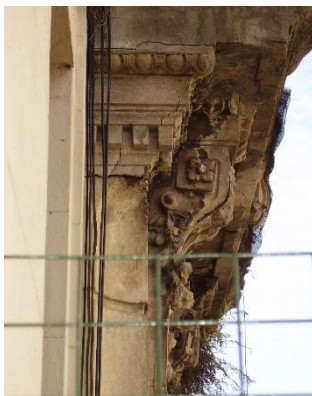
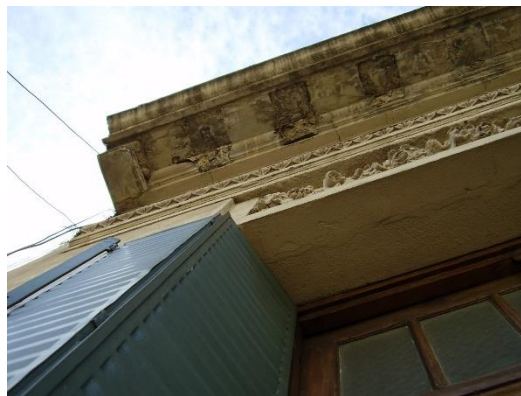
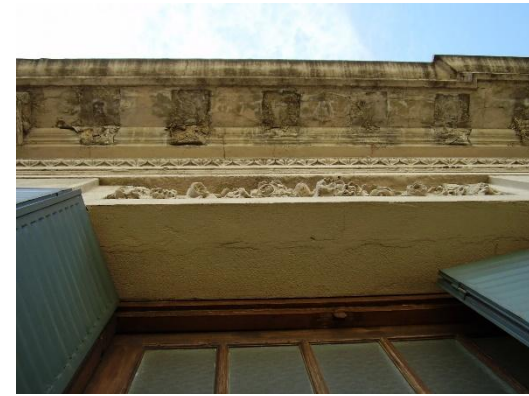
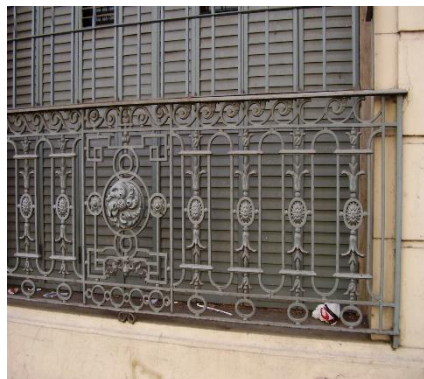
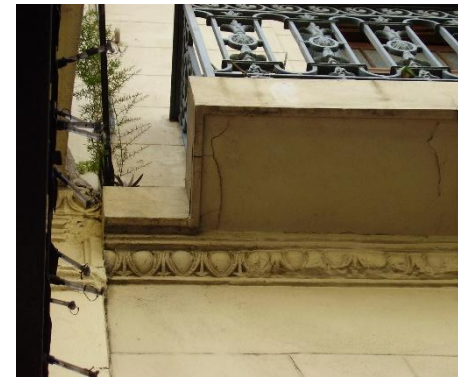
El frente está compuesto por tres accesos peatonales (de madera y vidrio), y 1 ventana en Planta baja, el 1er y 2do. Piso tienen pequeños balcones con fisuras y rajaduras algunas de importancia que necesitan reparación inmediata, con puertas ventanas con persianas y rejas decorativas en buen estado de conservación.

El remate del edificio es un cornisamiento de aproximadamente 30 cm de vuelo presentando fisuras y desprendimientos que necesitan reparación, como también la ornamentación que lo acompaña.

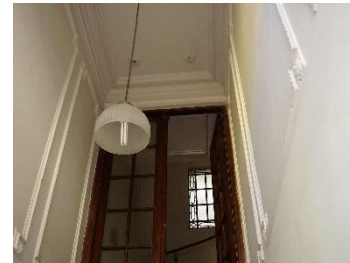
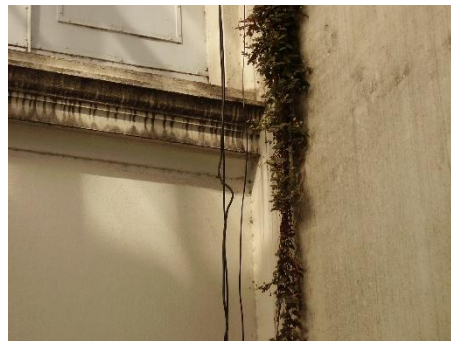
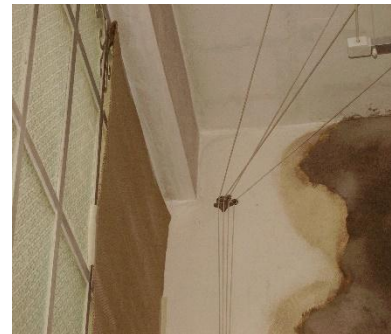
**Los muros medianeros interiormente se encuentran revocados y pintados con molduras decorativas.**

**El muro medianero dentro de la unidad ..., se encuentra actualmente en reparación de una grieta importante. Exteriormente se encuentra revocada sin fisuras ni humedades.**

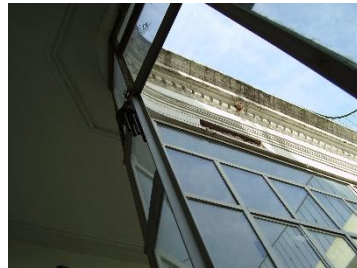
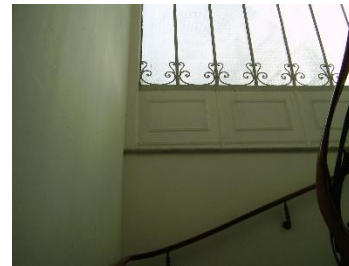
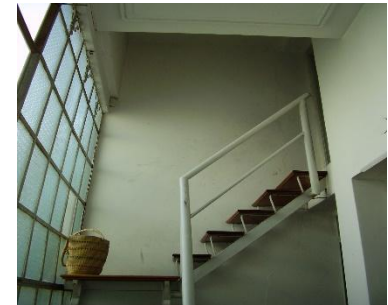
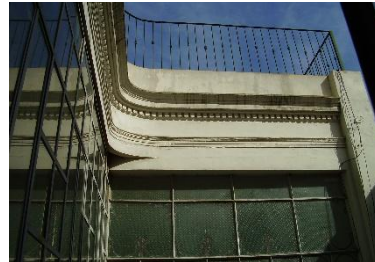
Tanto lo muros que lo componen (medianeros y de la vivienda), los pisos cerámicos, como todos sus cerramientos (vidrio repartido original de obra metálico y resto de mampostería y escalera de acceso a la azotea se encuentran en buen estado de conservación, presentando algunas fisuras, y faltantes sin humedades.

Las escalera de acceso a la azotea posee barandas metálicas, los escalones se encuentran en buen estado de conservación no presentando riesgo alguno.

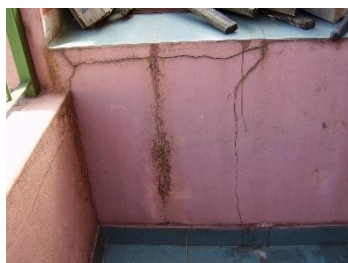
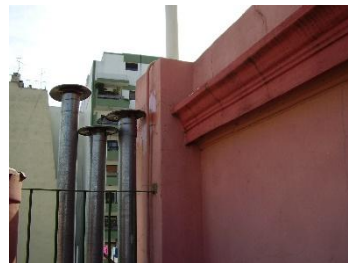
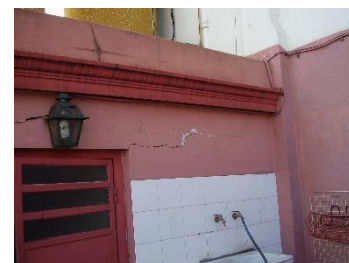
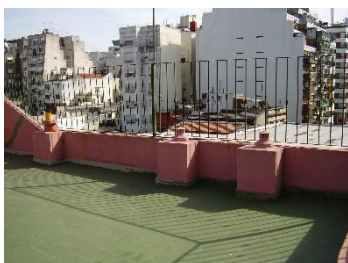
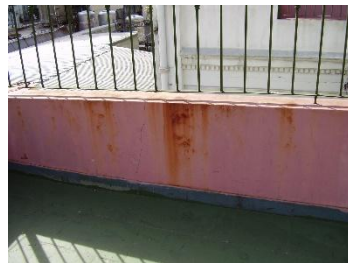
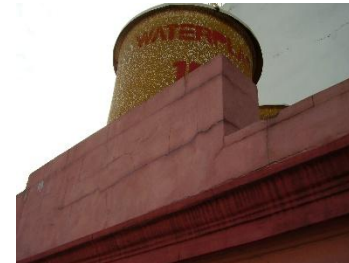
Posee piso con cerámicas pintadas con pintura impermeable color verde en buen estado de conservación.

Parapeto de mampostería, revocado y pintado, con rejas en buenas condiciones, se encuentran fisuras y grietas importantes que es necesario reparar.

Muro medianero con revoque y pintado en buen estado.

**PARA EXTENDER EL CERTIFICADO DE CONSERVACION DEL EDIFICIO HABRA QUE REPARAR PREVIAMENTE EN FORMA INMEDIATA LAS PATOLOGIAS MENCIONADAS EN EL INFORME.**
